# Retourneren van huur- of leasevoertuigen

TIP/FWT/V104/ENG

# Retournering van huur- en leasevoertuigen

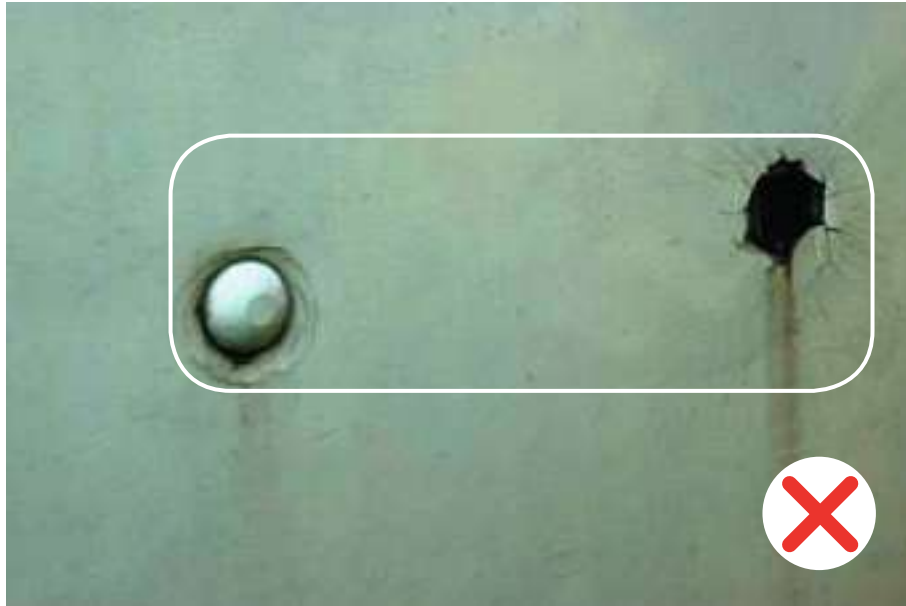
Bouten door GRP-zijpanelen.

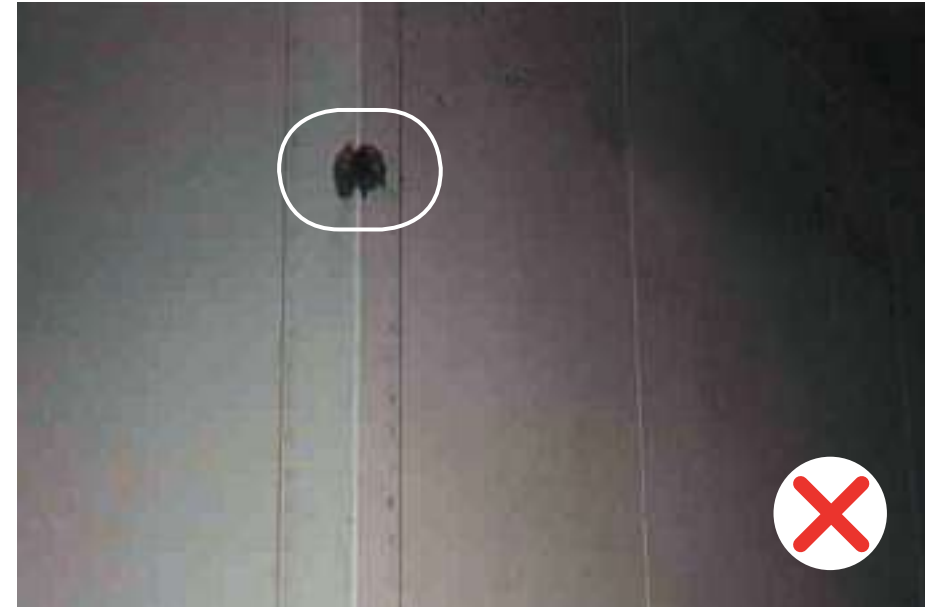
Beschadigde hoekstijl als gevolg van stoten; de buitenste laklaag is eraf geschrapt.

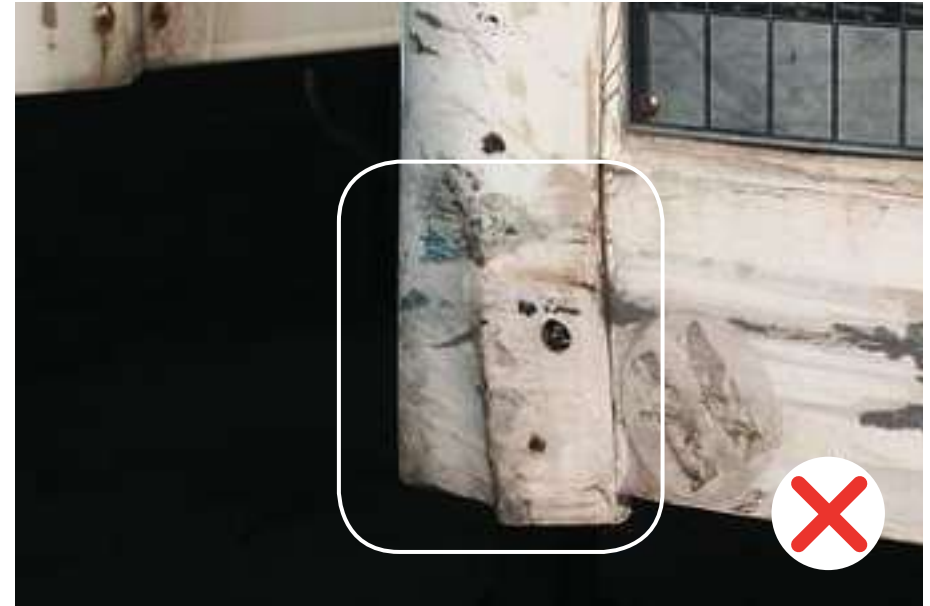
Beschadigde hoekstijl als gevolg van stoten; voorste breedtelicht ontbreekt.

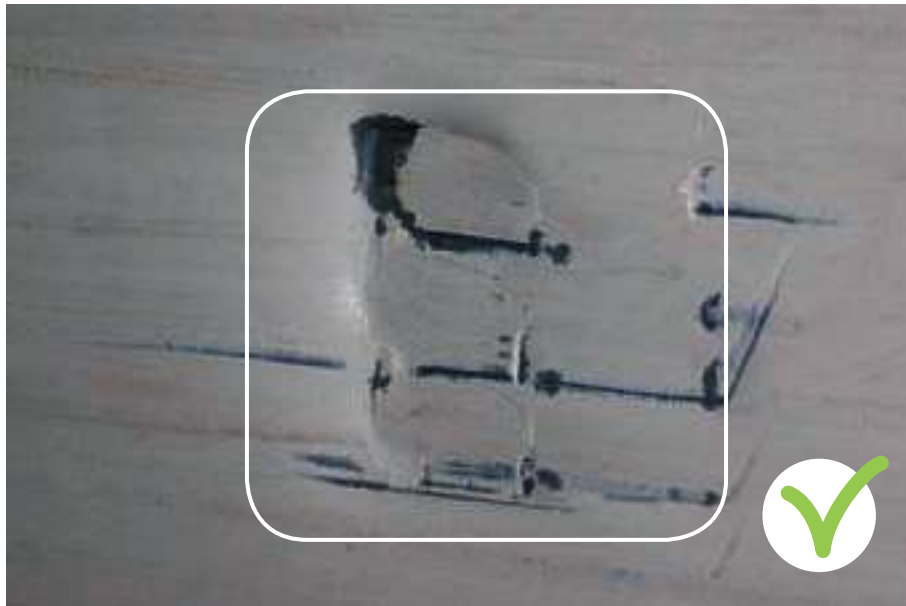
Ferroplast-paneel van koelinstallatie is niet doorboord.

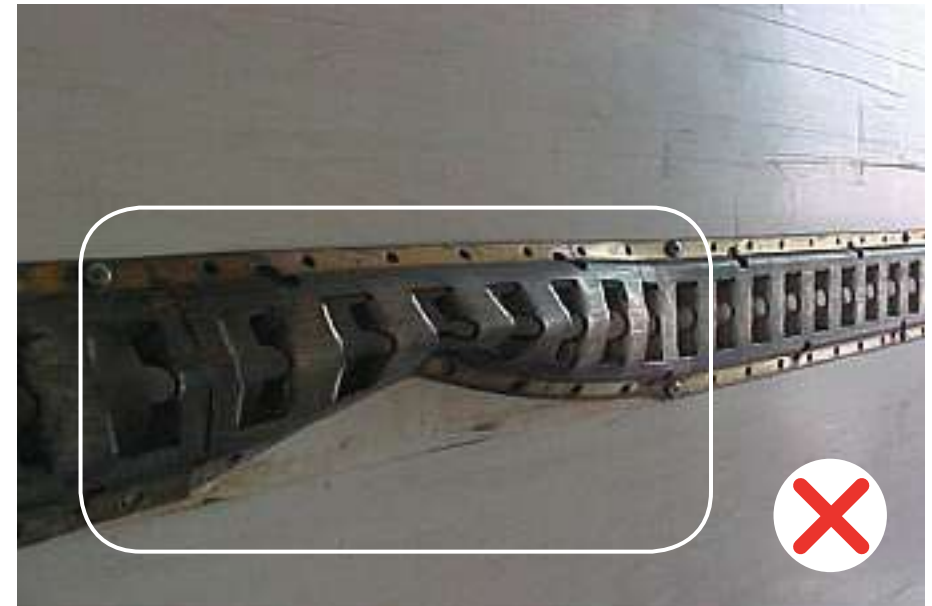
Bindrail is zodanig beschadigd dat deze niet meer kan worden gerepareerd.

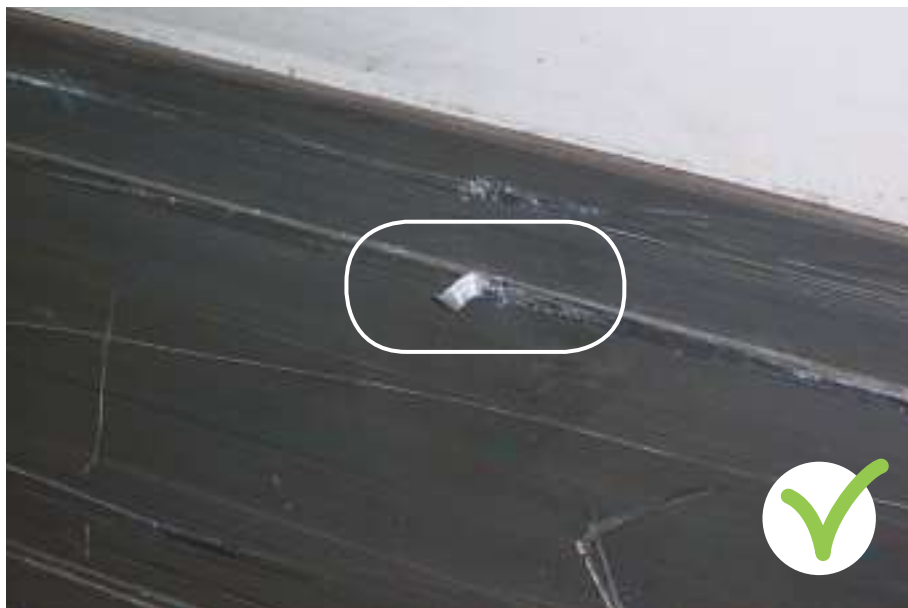
Voorbeeld van normale schade aan stootstrip, scherpe rand moet worden afgeslepen.

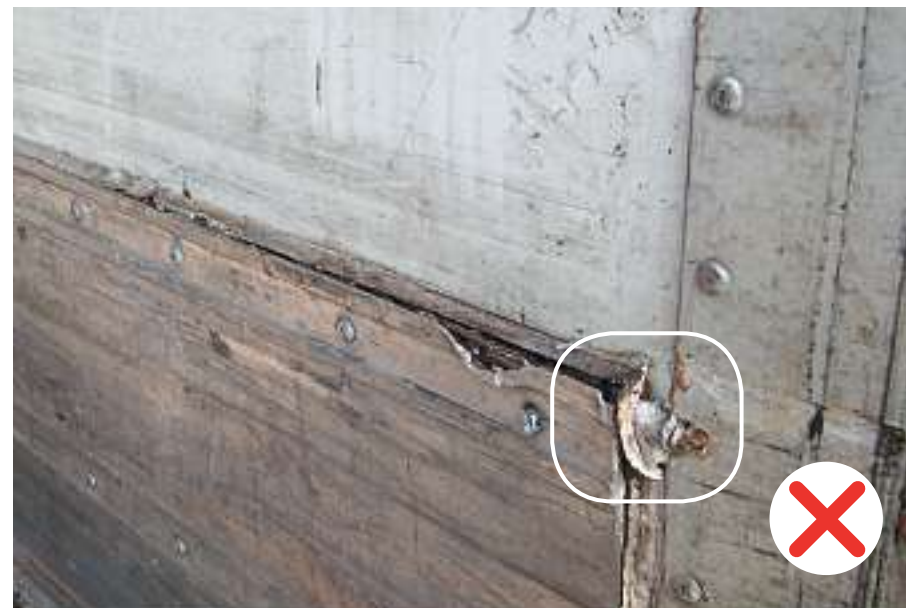
Stootstrip is beschadigd en losgeraakt van paneel.

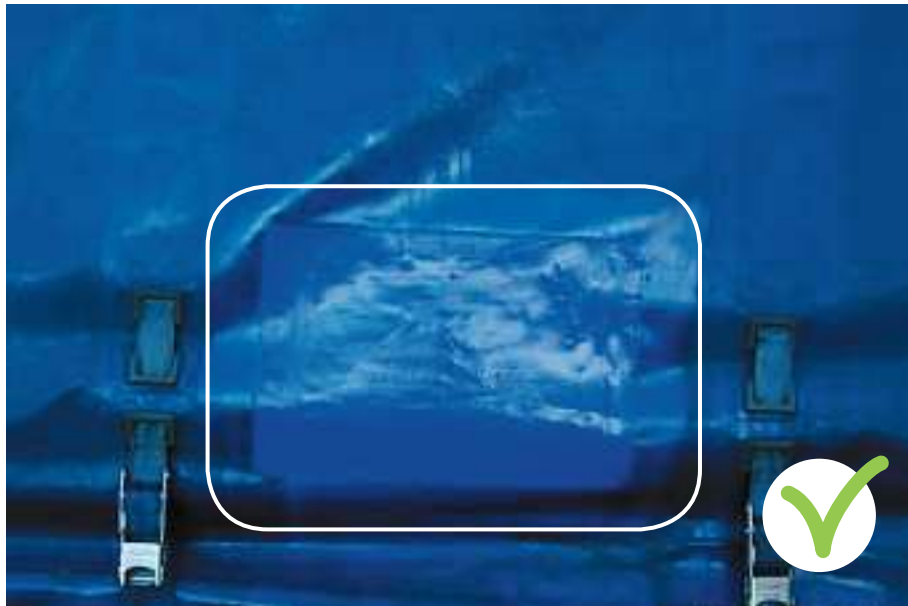
Naar behoren uitgevoerde reparatie van buitenpaneel, met afgeronde hoeken om loskomen te voorkomen.

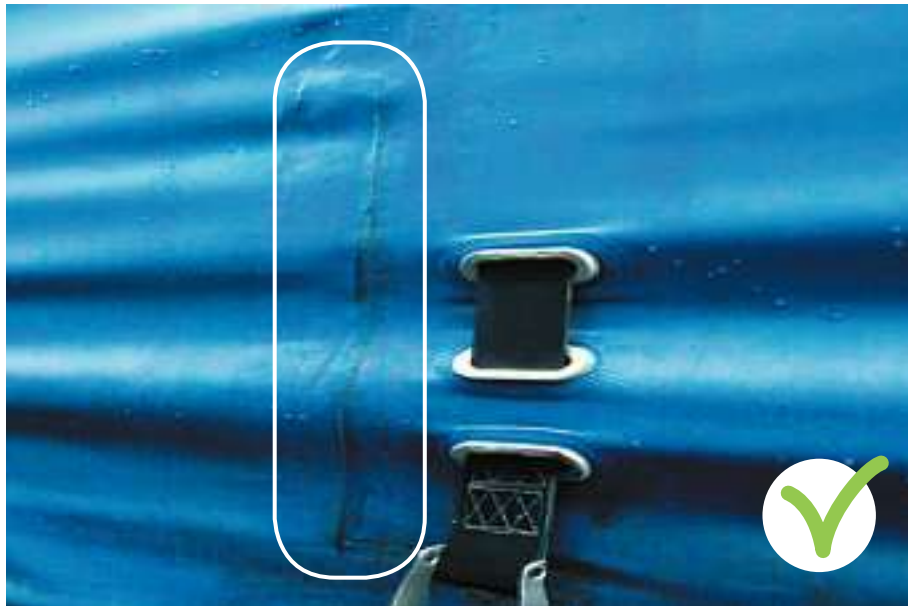
Naar behoren uitgevoerde reparatie aan binnenpaneel met rechte, dicht bij elkaar geplaatste randen van de snede.

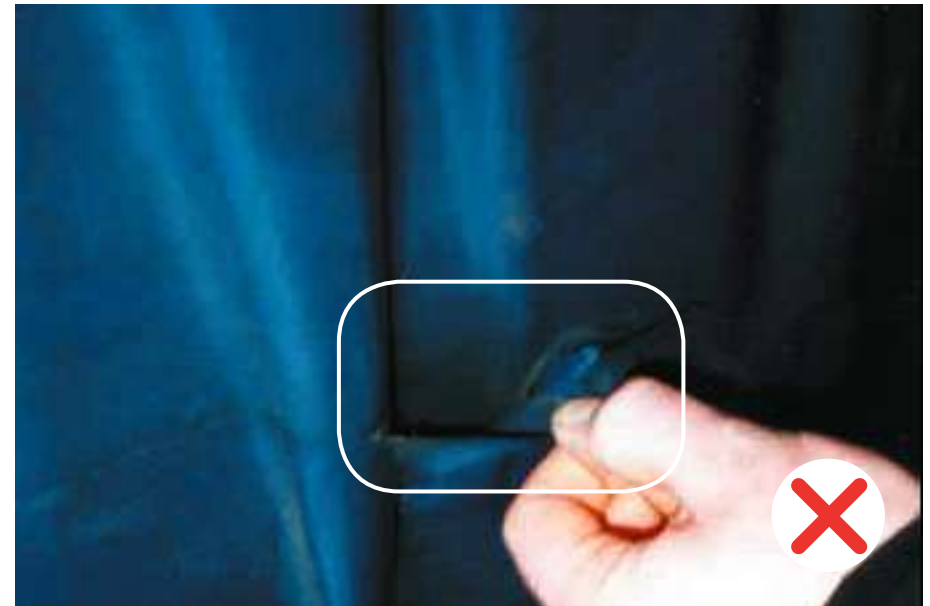
Niet gerepareerde sneden in het zeil.

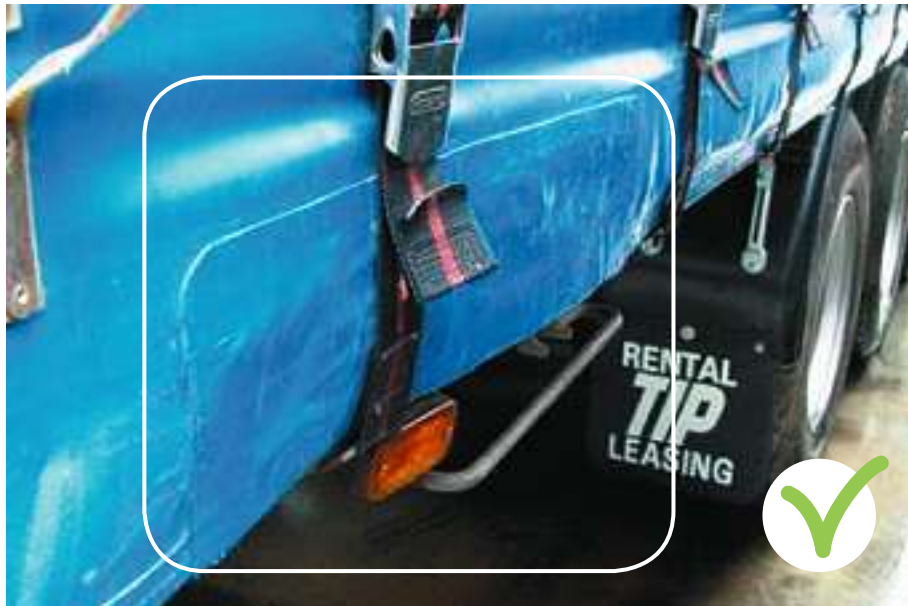
Naar behoren uitgevoerde reparatie aan de onderrand, met afgeronde hoeken om loskomen te voorkomen.

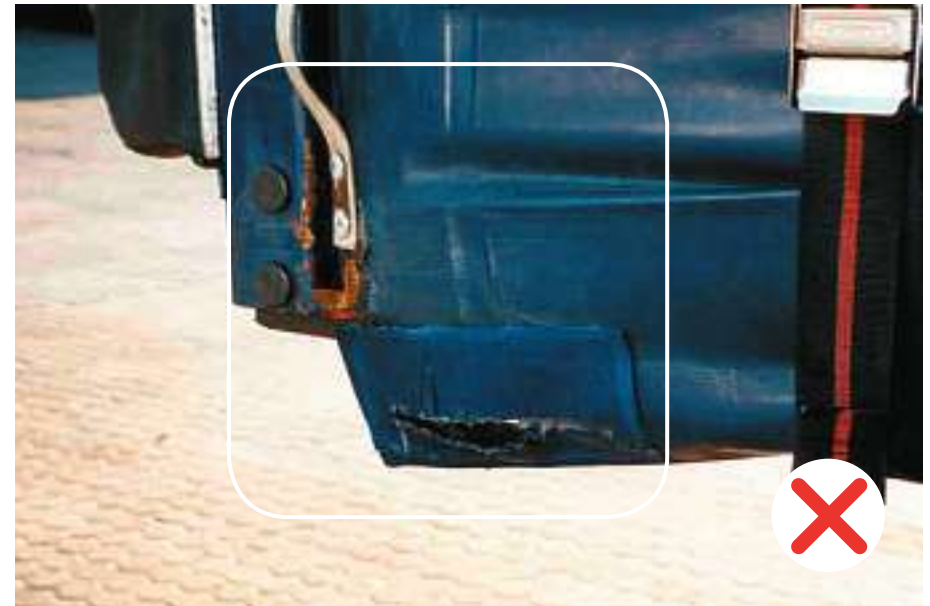
Niet gerepareerde sneden in de onderrand van het zeil.

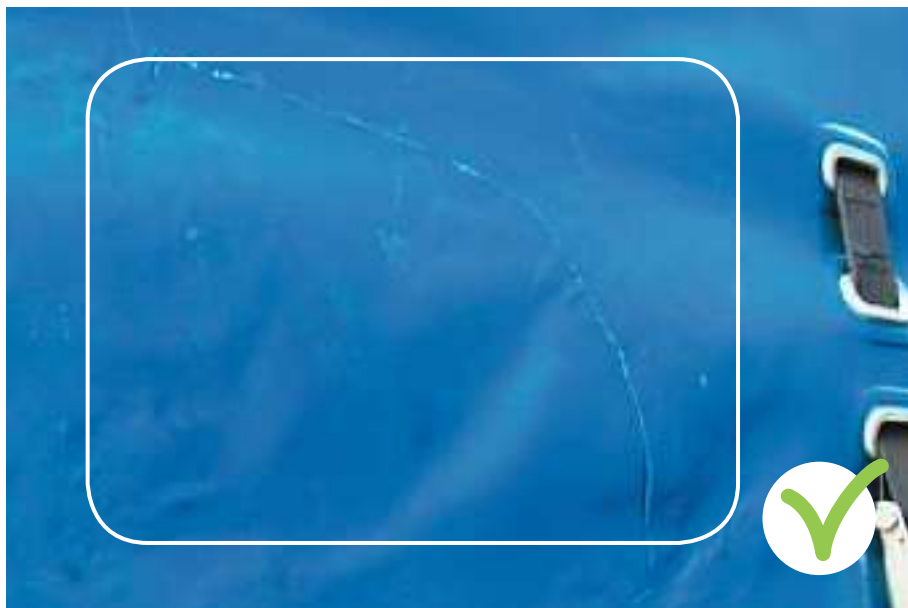
Naar behoren uitgevoerde reparatie aan de binnenzijde waarbij de randen van het materiaal goed op elkaar aansluiten.

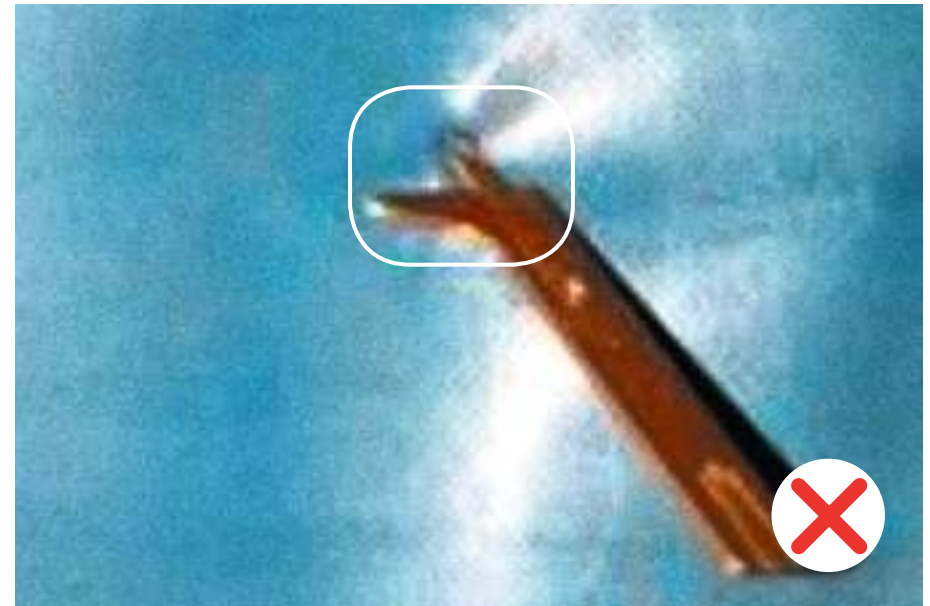
Kleine gaatjes waardoor water naar kan binnendringen, hetgeen kan resulteren in schade aan de vervoerde goederen.

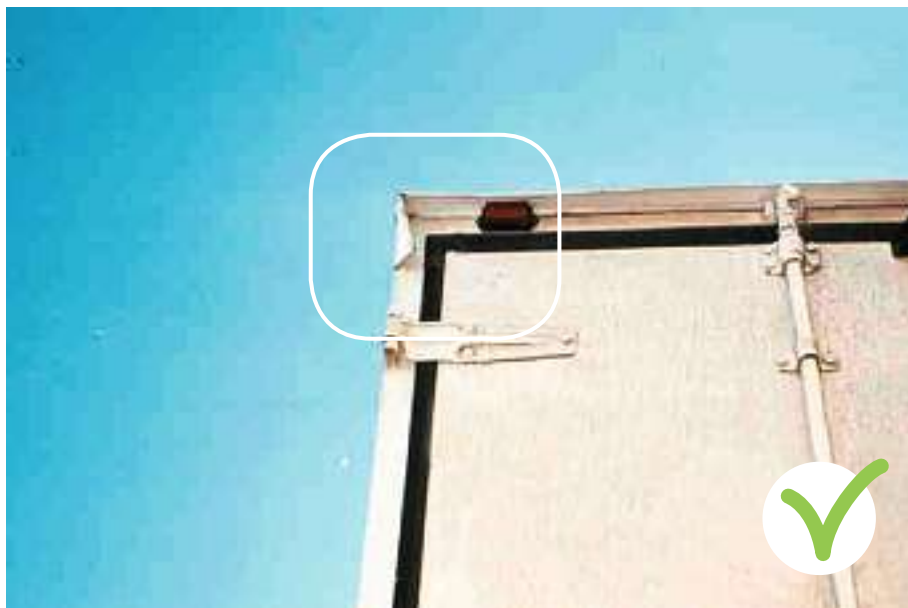
Als gevolg van impact verbogen overkapping van het achterportaal.

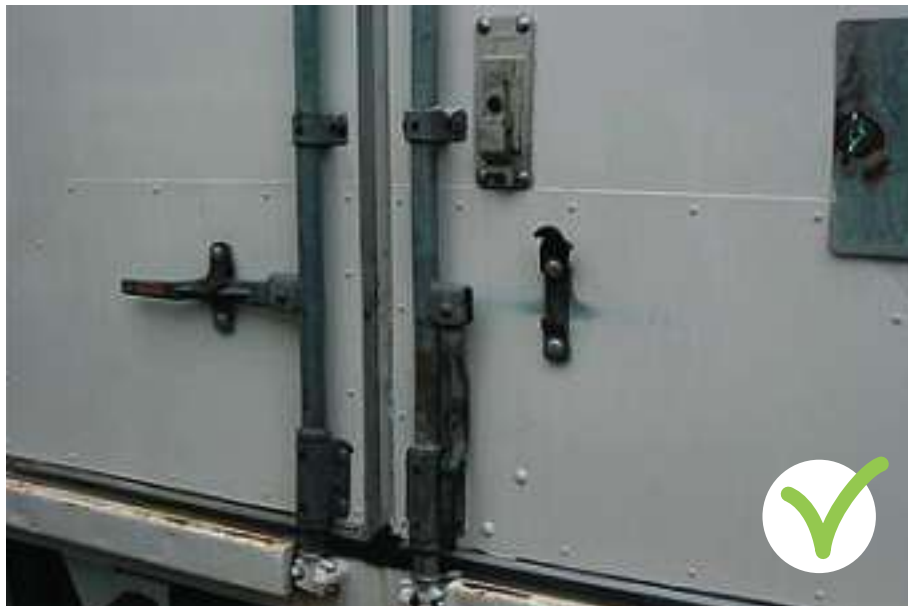
Naar behoren uitgevoerde reparatie aan deur: de beschadigde delen zijn op passende wijze gerepareerd en gelakt.

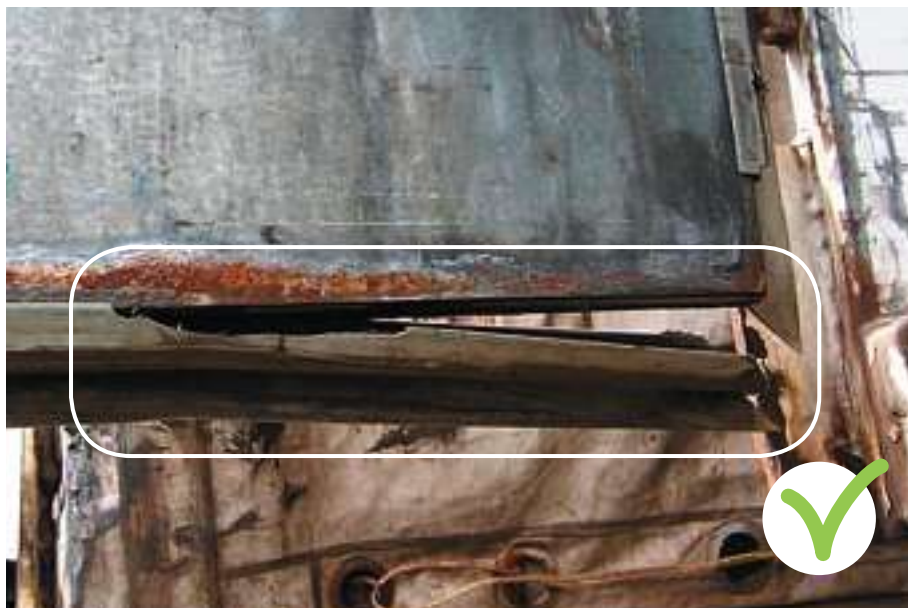
Oude deur met roestvorming op binnenlaag, schade aan de deurafdichtlijsten als gevolg van voortdurend gebruik; geen verbuiging van portierpaneel.

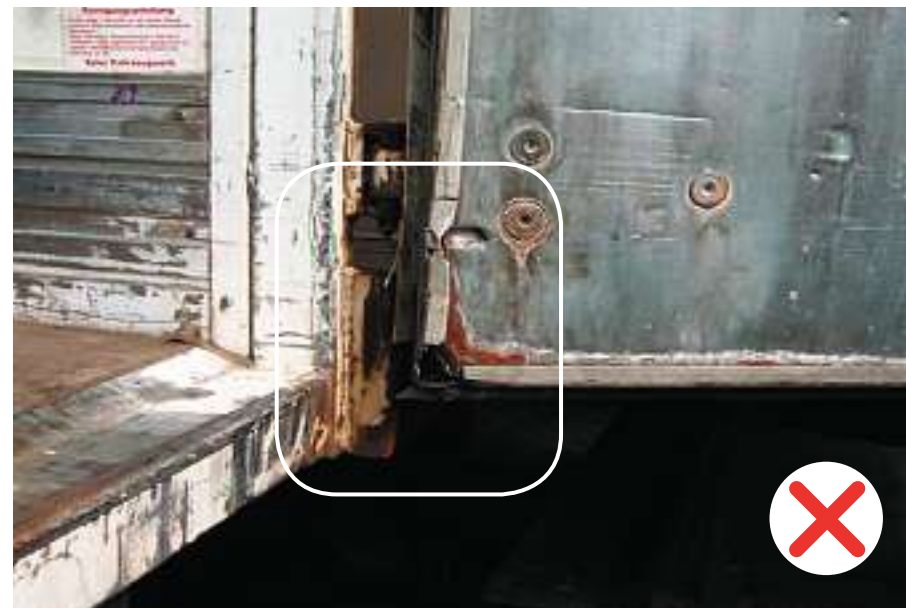
Oude deur met roestvorming op binnenlaag; paneel en deurrubbers zijn als gevolg van stoten op hoek zodanig beschadigd dat er geen nieuwe rubbers kunnen worden aangebracht.

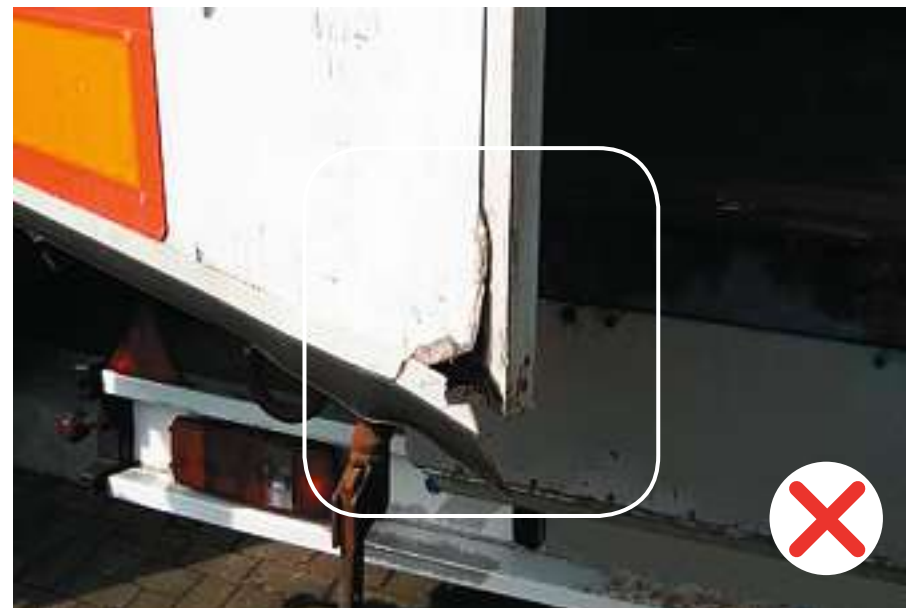
Beschadigingen aan de buitenkant van de deur en deurrubbers als gevolg van stoten of onjuist gebruik.

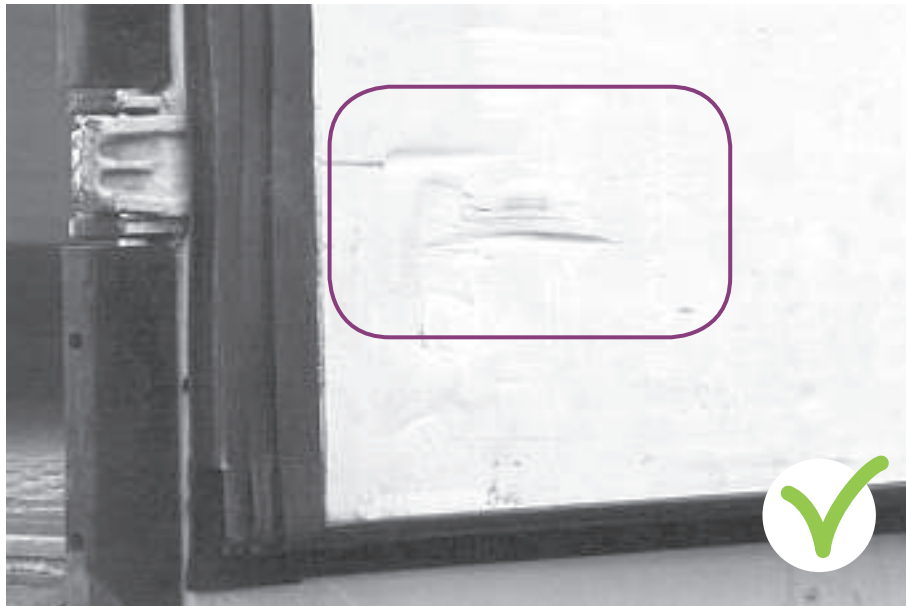
Indien de binnenzijde niet is doorboord, zijn er geen reparaties noodzakelijk en worden er geen kosten aan de klant in rekening gebracht.

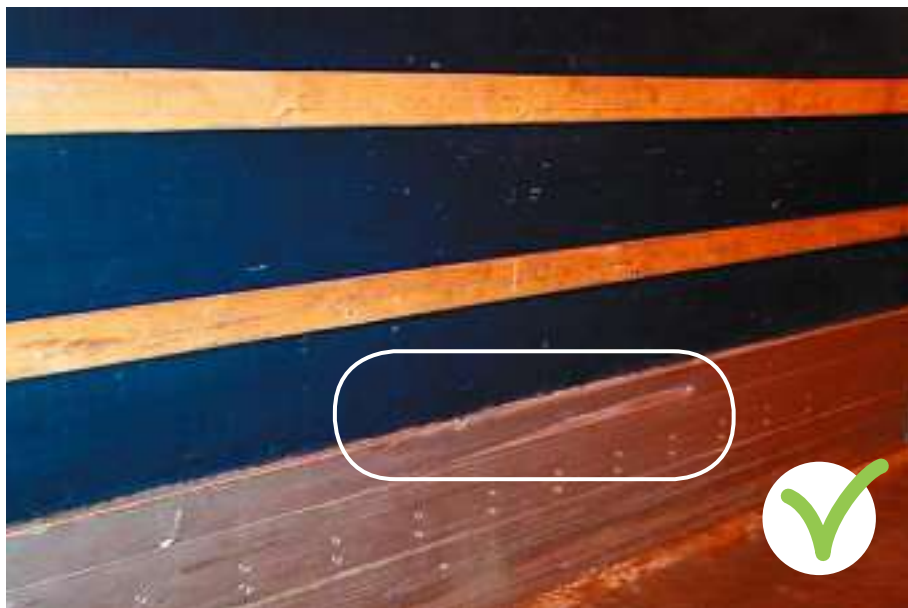
Beschadiging van het zijbord zonder dat er gaten zijn ontstaan, wordt aangemerkt als aanvaardbare schade aangezien dit niet van negatieve invloed is op het functioneren van het zijbord.

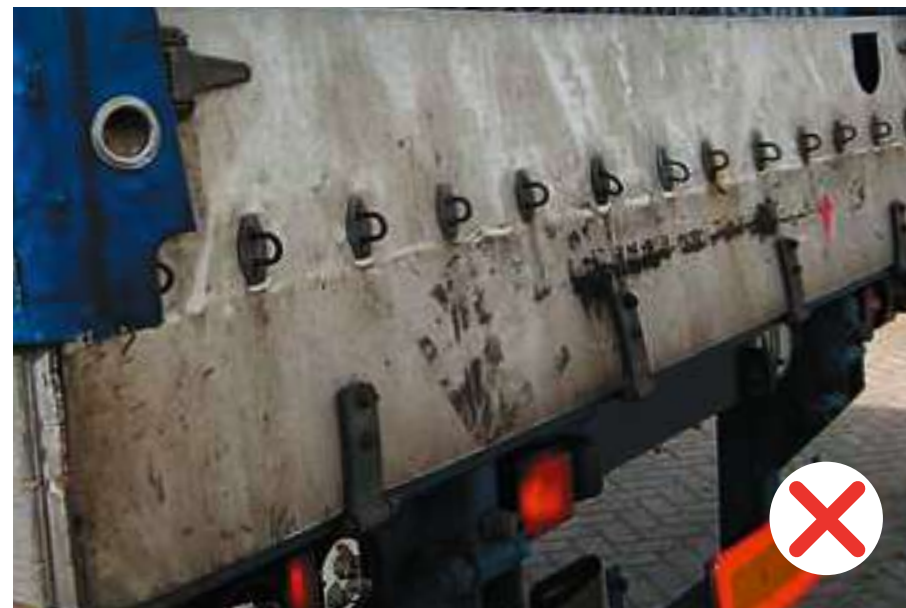
Verbuiging van de achterklep zonder dat er gaten zijn ontstaan; de verbuiging is niet van invloed op het functioneren van de klep.

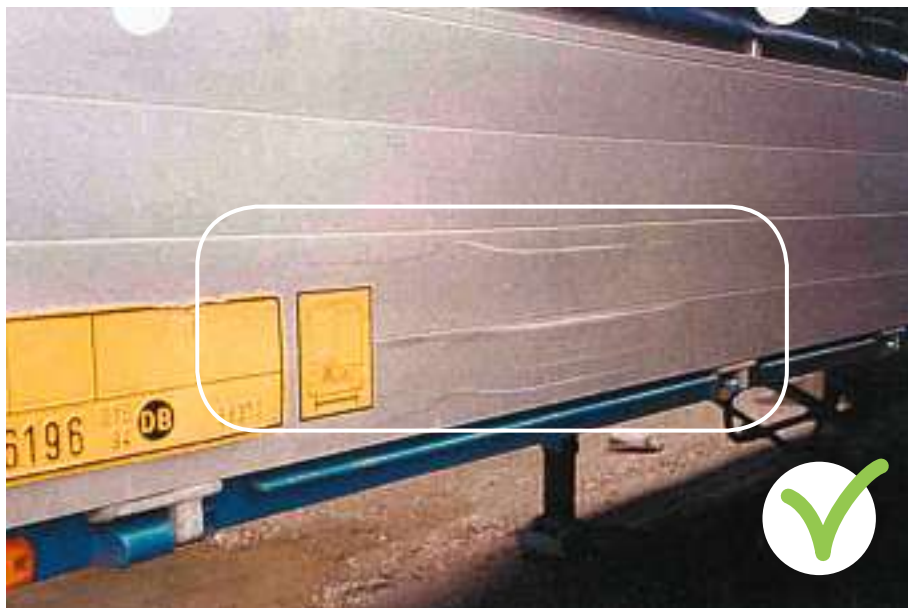
Beschadiging van het zijbord als gevolg van stoten; er is geen sprake van doorboring en het profiel is niet verbogen.

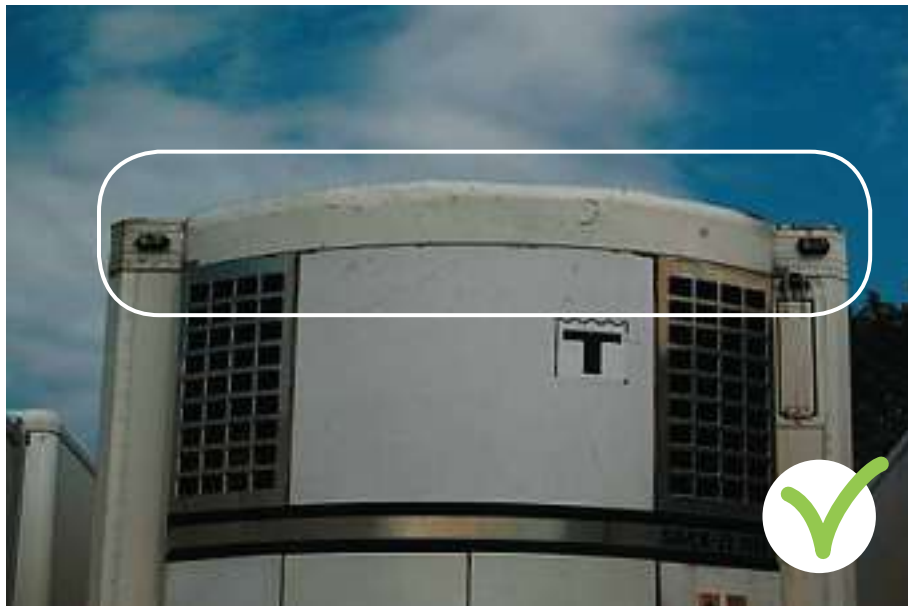
Oppervlakkige deukjes in de behuizing die niet van negatieve invloed zijn op het uiterlijk van de koelinstallatie.

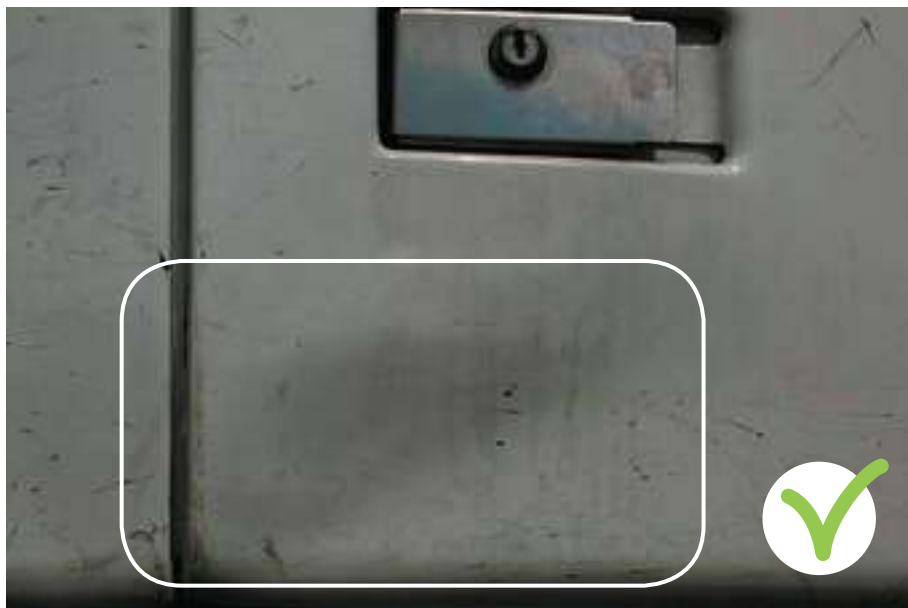
Oppervlakkige deukjes in de deuren die niet van negatieve invloed zijn op het uiterlijk van de koelinstallatie of het functioneren van de deuren.

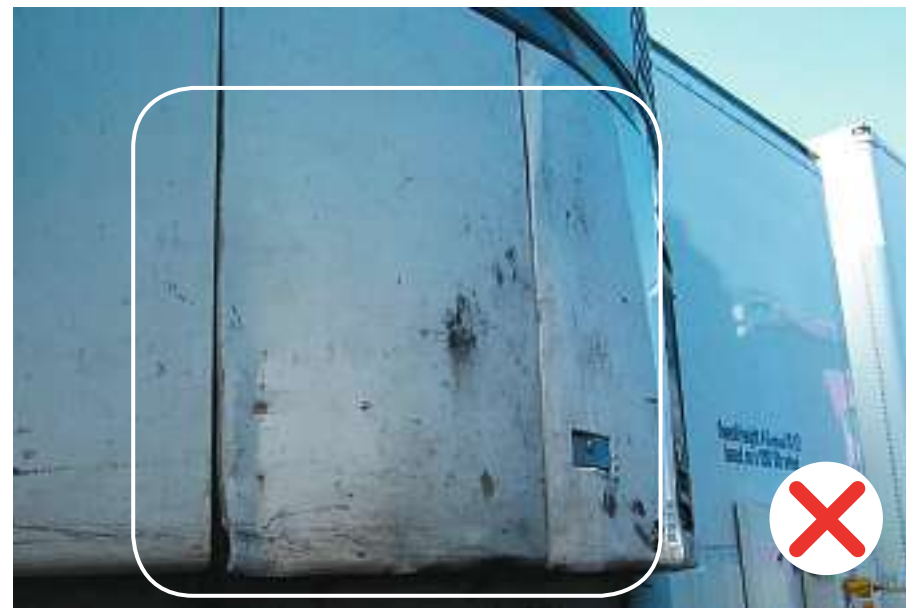
Zware schade aan de deuren die van negatieve invloed is op het functioneren van de deuren.

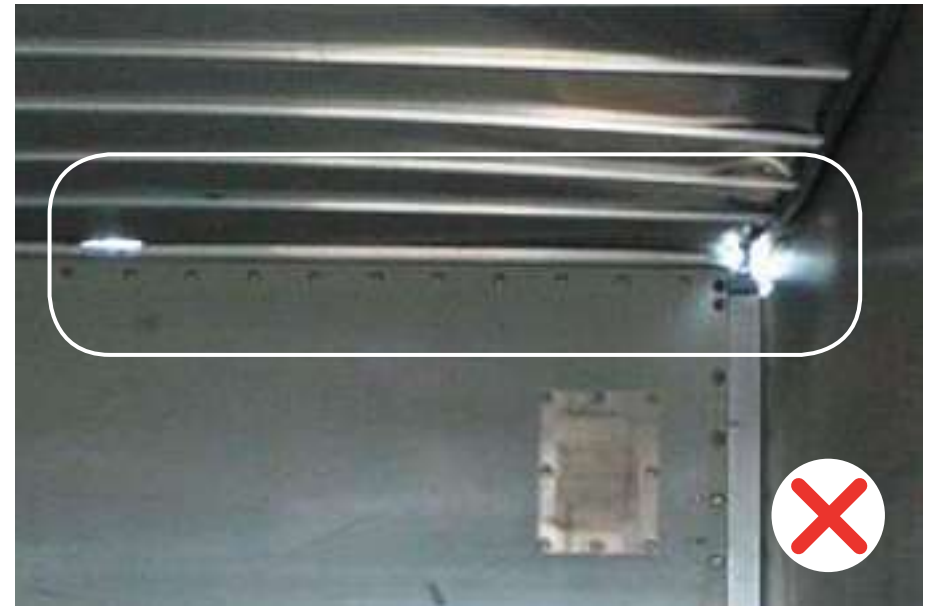
Schade aan het voorste dakpaneel.

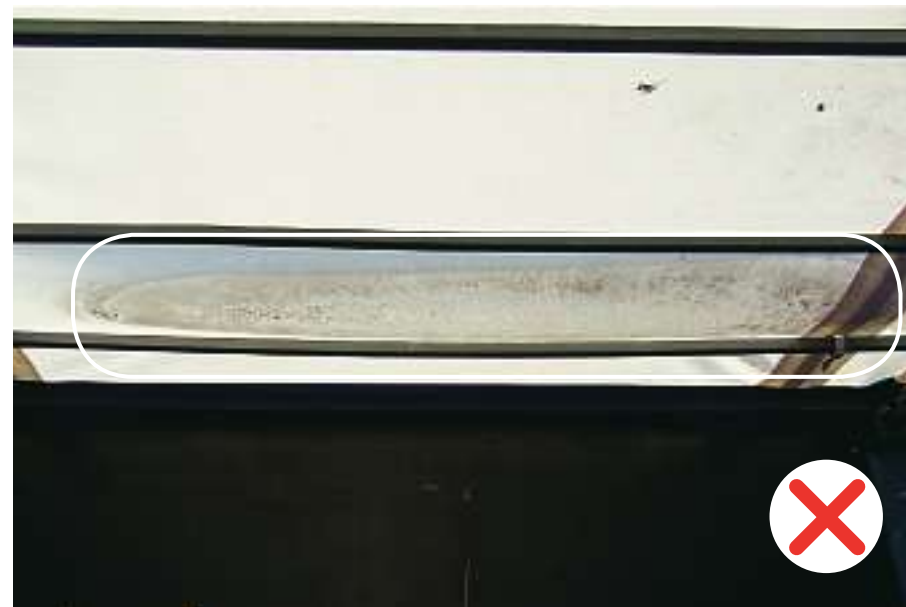
Edscha-spanbogen zijn verbogen als gevolg van belasting van bovenaf.

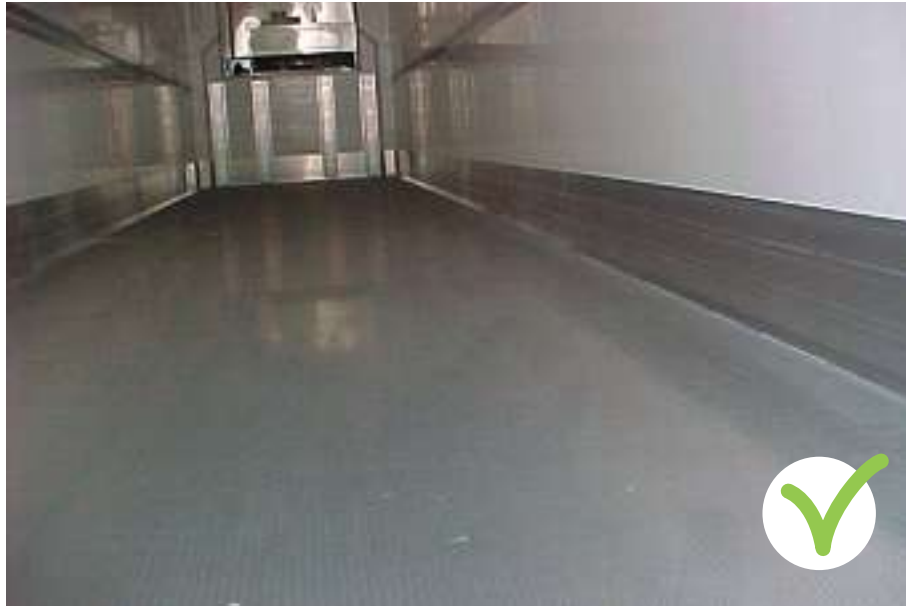
Onder normale slijtage van nieuwe vloeren wordt niet verstaan buitenproportionele scheuren of gaten als gevolg van verkeerd gebruik.

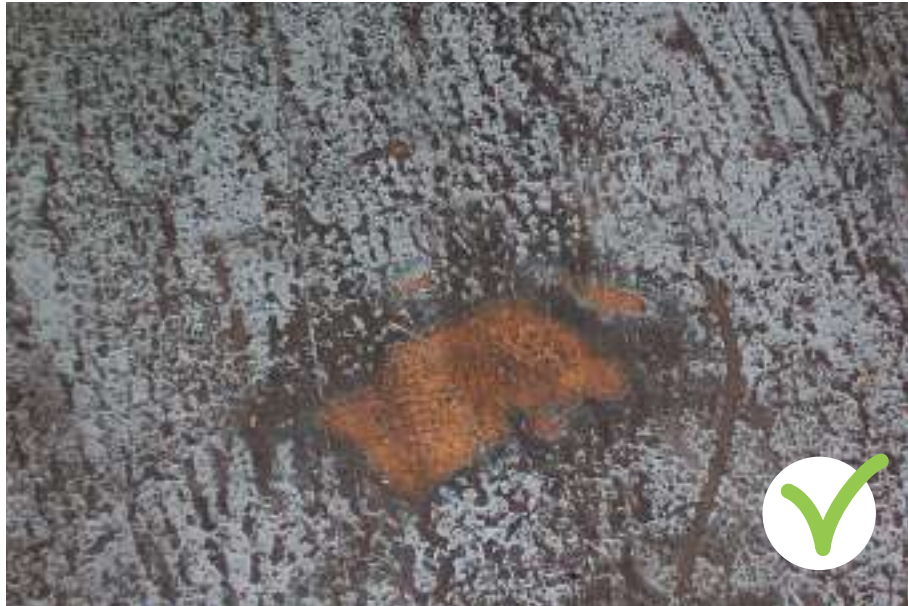
Beschermende kunstharslaag is afgesleten.

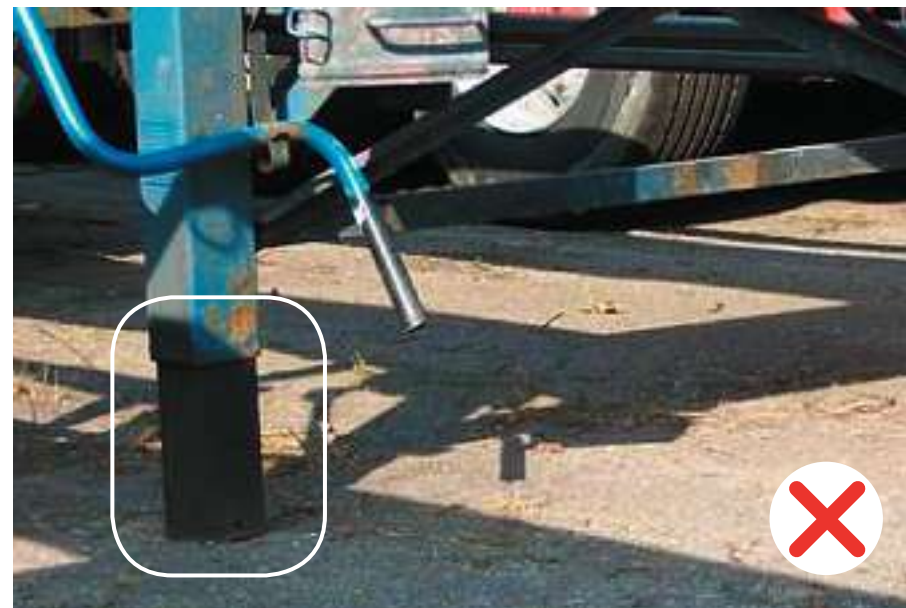
Schade aan de compensatievoet van de steunpoot die zal leiden tot schade aan het binnenwerk van de steunpoot indien de voet niet wordt vervangen.

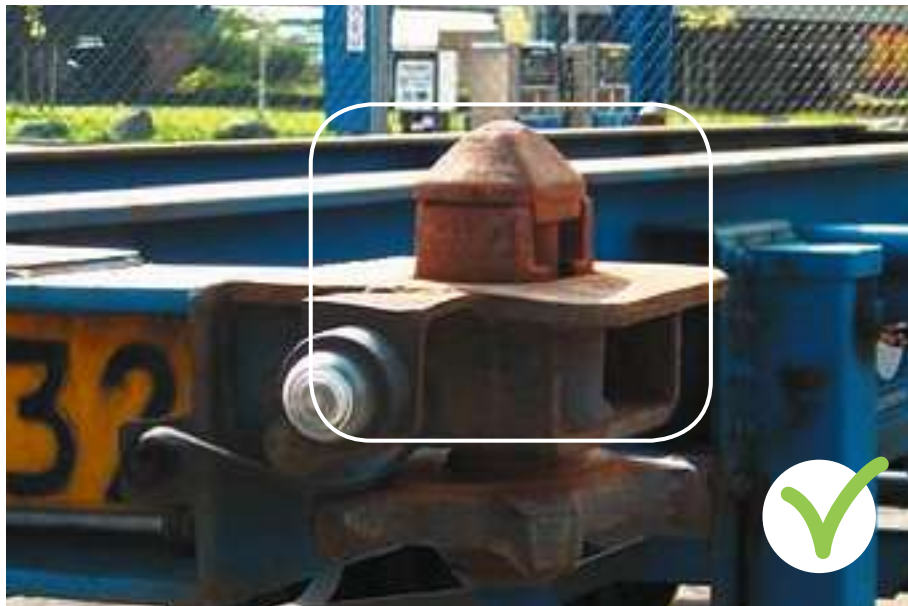
Schade aan de behuizing van het twistlock die niet van negatieve invloed is op het functioneren.

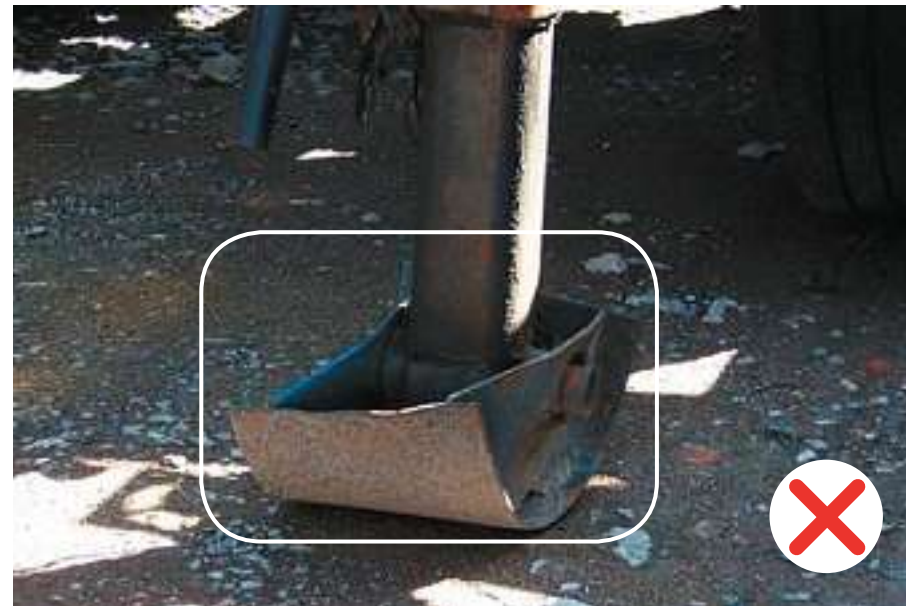
Schade aan de schommelvoet van een steunpoot die van negatieve invloed is op het functioneren en dient te worden aangemerkt als onaanvaardbare schade.

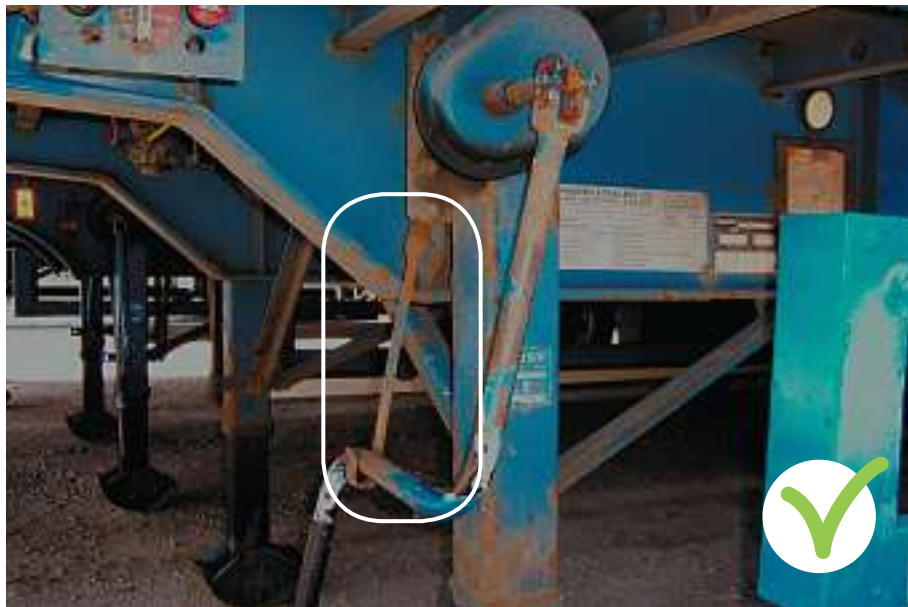
Steunpoot met slinger in veilige positie.

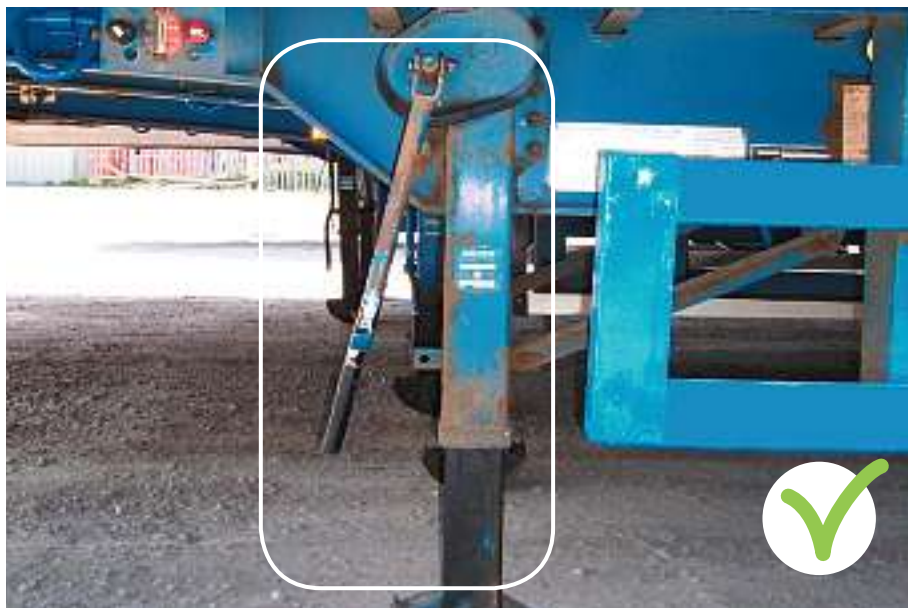
Rechte steunpoot met slinger in veilige positie.

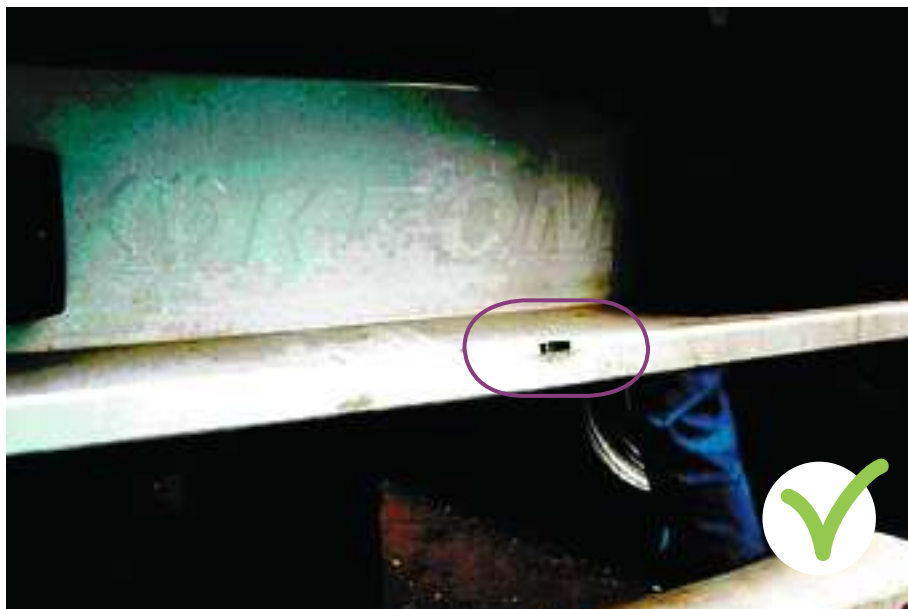
Stootschade die niet van negatieve invloed is op de constructie en tegen geringe kosten kan worden schoongemaakt en gelakt.

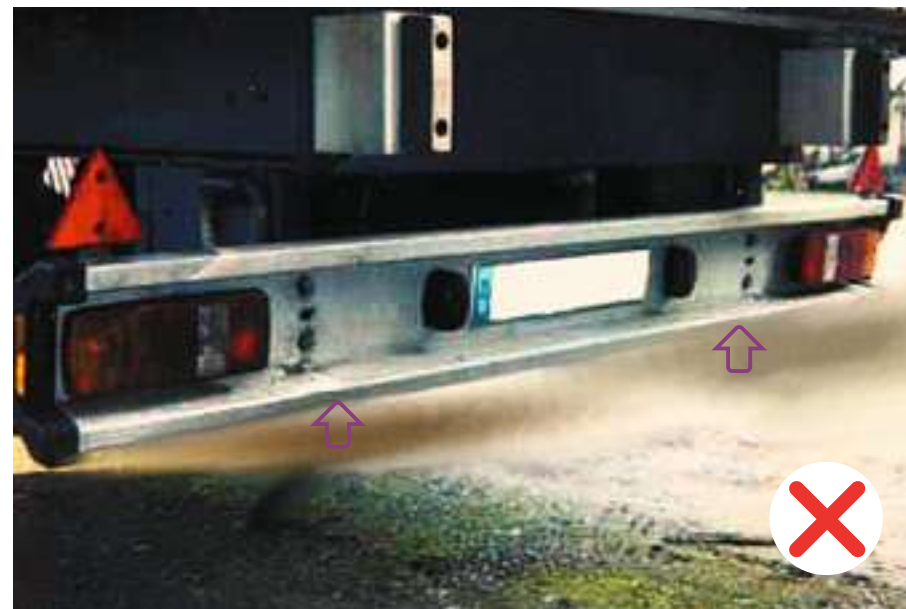
Verbogen achterafscherming: aan de klant worden geen kosten doorberekend indien het verschil niet meer dan 10% van de 90-graden hoek bedraagt. Aan de klant worden wel kosten in rekening gebracht indien de genoemde limiet wordt overschreden, alsook indien er een reparatie moet worden uitgevoerd naar aanleiding van een wettelijke inspectie (APK, etc.).

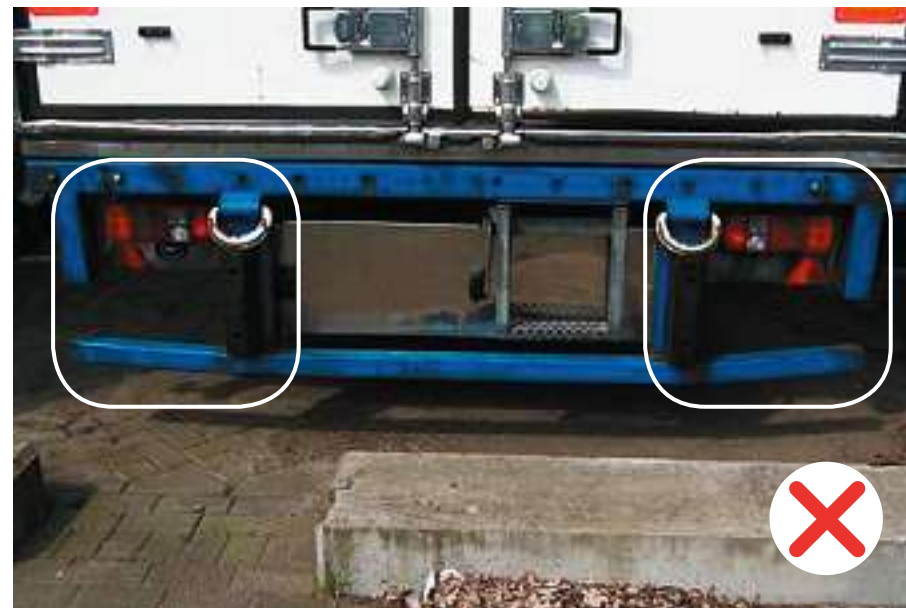
Stootrubbers ontbreken en er is sprake van schade aan de achterafscherming.

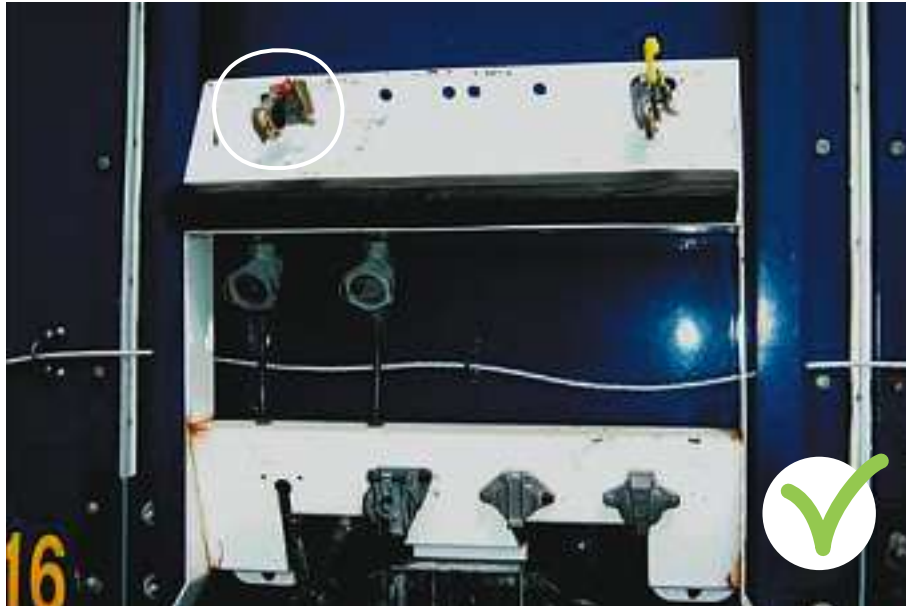
Aansluiting van rode luchtslang is defect maar dit is niet van invloed op het functioneren.

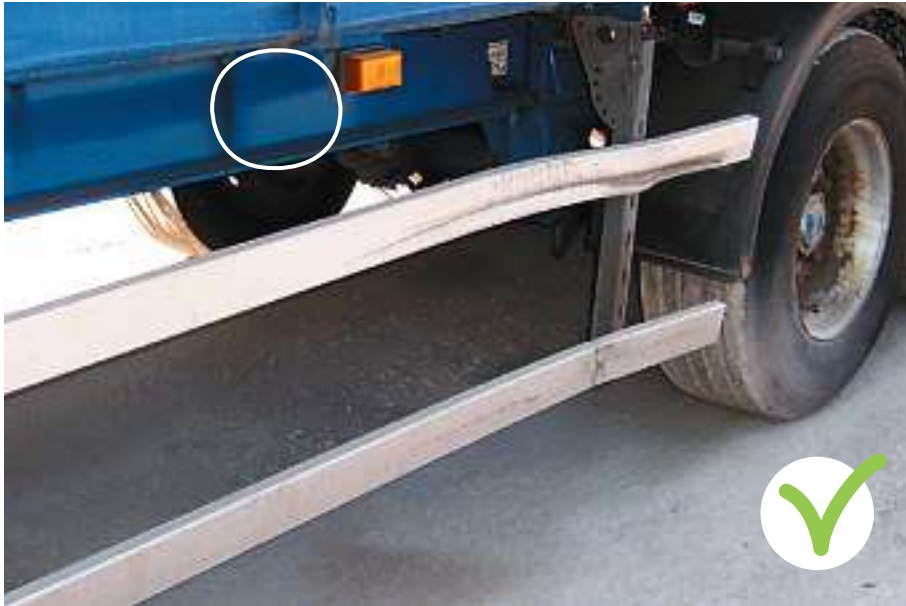
Deuken en vervormingen in aluminium zijafscherming.
