# Retourneren van huur- of leasevoertuigen

TIP/FWT/V104/ENG

# Retournering van huur- en leasevoertuigen

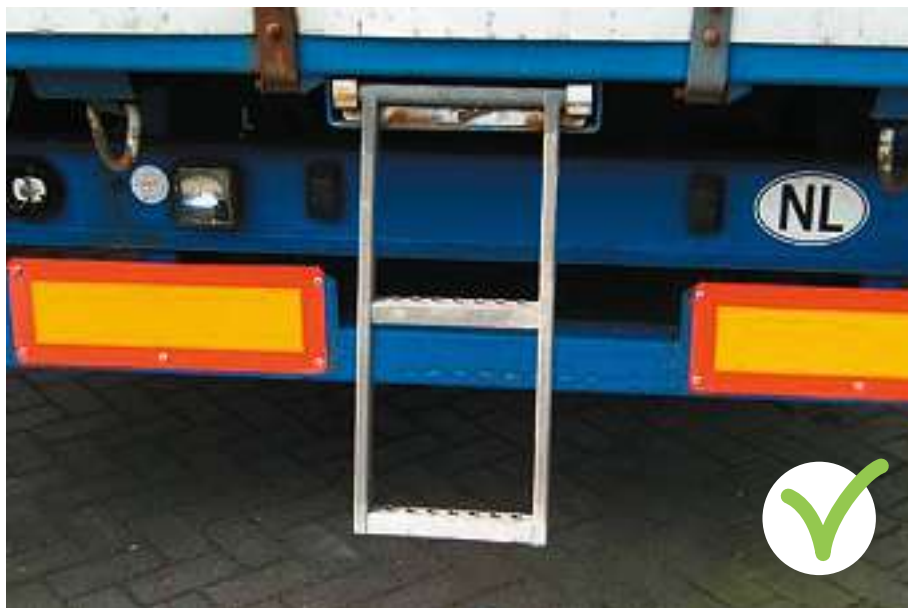
Achterste toegangsladder is in goede staat geretourneerd.

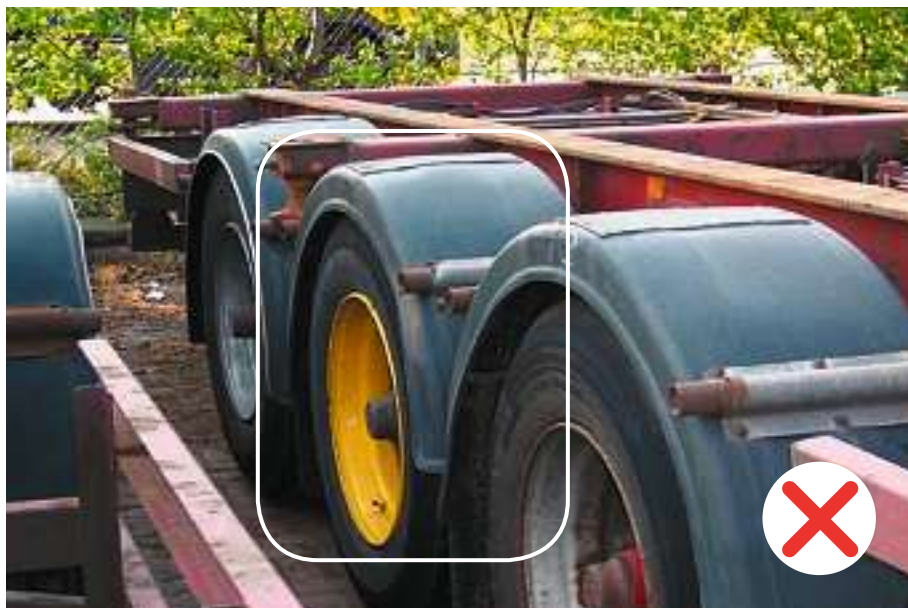
Wiel van verkeerde kleur en spatborden waarop patches zijn aangebracht. De schade is mogelijk het gevolg van te zware belasting of rijden met verkeerde rijhoogte.

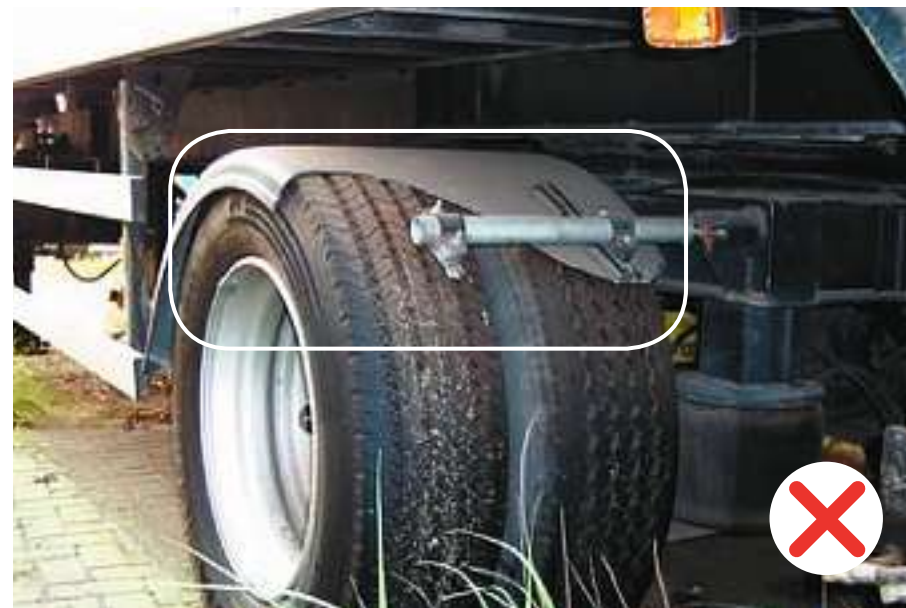
Spatbord is beschadigd en er ontbreekt een spatlap na klapband.

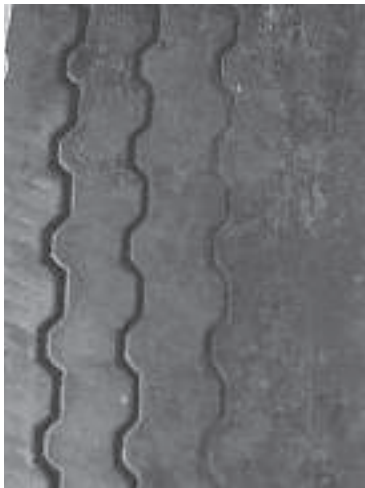
Ongelijkmatige slijtage als gevolg van verkeerde uitlijning of wielvlucht.

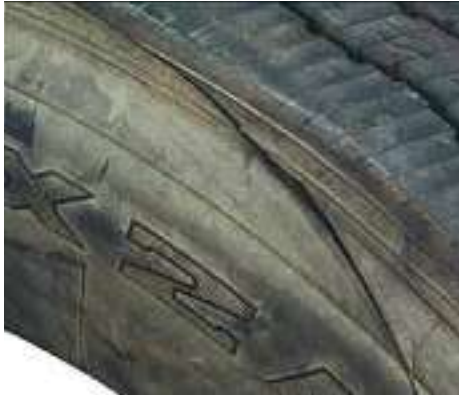
Diepe doorboring van band, schade aan bandschouder en zijkant.

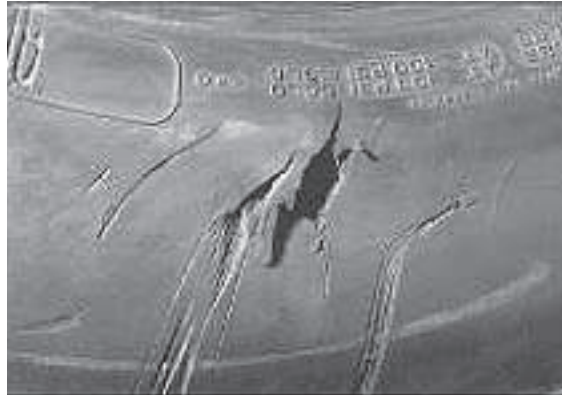
Schade aan band als gevolg van diepe doorboring van zijkant.

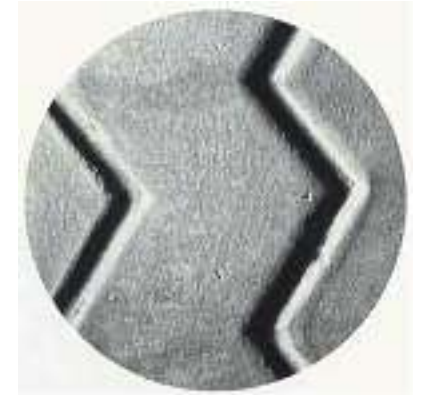
"Elephant skin" effect of ongelijke slijtage ("feathering"), veroorzaakt door te strak manoeuvreren waardoor de banden te zwaar zijn belast.
